# PTAM — Avaliação de Imóvel Urbano

Conforme ABNT NBR 14.653-1 e 14.653-2

Número do Parecer: #AVA-22022

Imóvel Avaliado: Rua Coronel J B, \*\*\* — APTO 201 — Vila Prudente — São Paulo/SP — CEP 03127-175

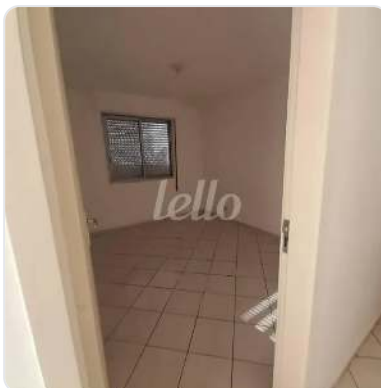
Dormitório (quarto). Ambiente vazio sem mobília. Piso em cerâmica branca de médio formato. Paredes lisas pintadas em branco, em bom estado aparente. Porta de madeira pintada de branco com maçaneta simples. Janela com persiana/grade visível ao fundo. Sem rodapé ou rodapé simples. Estado de conservação bom. Padrão construtivo simples a normal.

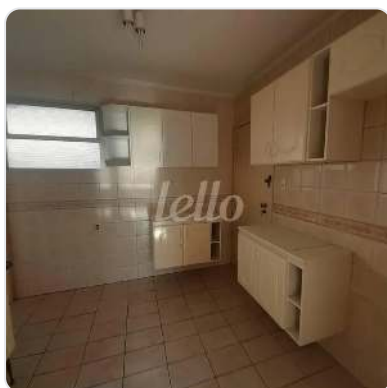
Cozinha. Piso em cerâmica bege/branca de médio formato. Paredes revestidas com azulejo branco com faixa decorativa. Armários aéreos e balcão de piso em MDF pintado de branco (modelo antigo com vidro tipo colonial). Pia com cuba de inox embutida em bancada de granito escuro. Janela com esquadria de alumínio e vidro canelado. Porta de acesso à área de serviço. Estado de conservação regular a bom, móveis com sinais de uso. Padrão construtivo simples a normal.

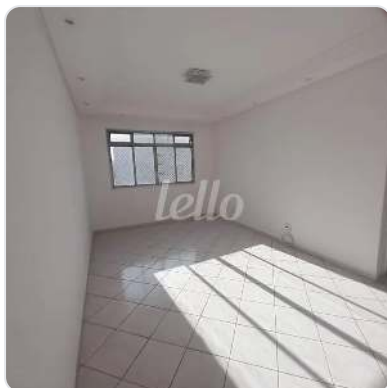
Sala de estar/jantar. Ambiente amplo e vazio. Piso em cerâmica branca de médio formato em bom estado. Paredes lisas pintadas em branco. Teto com moldura de gesso simples e dois spots de embutir. Janela ampla com esquadria de alumínio e grade de proteção. Corredor de acesso aos dormitórios ao fundo. Estado de conservação bom. Padrão construtivo normal.

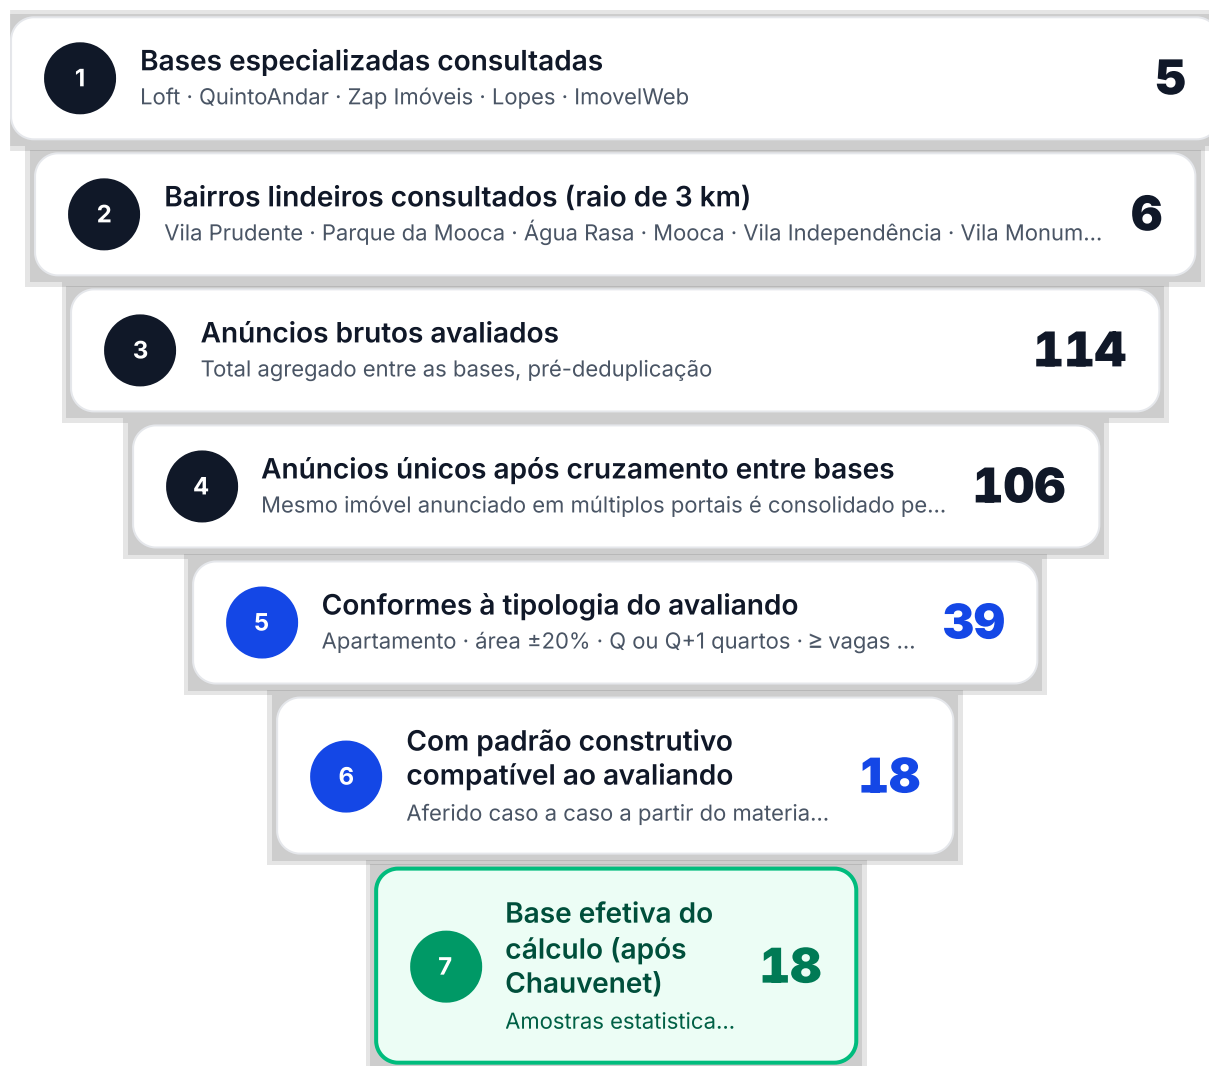
### FUNIL DE SELEÇÃO

A determinação do valor unitário básico decorreu de uma pesquisa abrangente em **5 bases especializadas de oferta imobiliária ativa**, consultadas em **6 bairros** dentro do **raio de 3 km** a partir do imóvel avaliando. Foram avaliados **114 anúncios brutos**, sucessivamente triados pelos critérios técnicos da NBR 14.653-2 até a base efetiva de cálculo.

A taxa de aproveitamento ( $18 / 114 = 15,8\%$ ) é compatível com a expectativa NBR para avaliações em micro-mercado: o método comparativo direto exige homogeneidade de tipologia, configuração, padrão construtivo e localização — critérios cumulativos que filtram, por construção, a maior parte da oferta bruta.

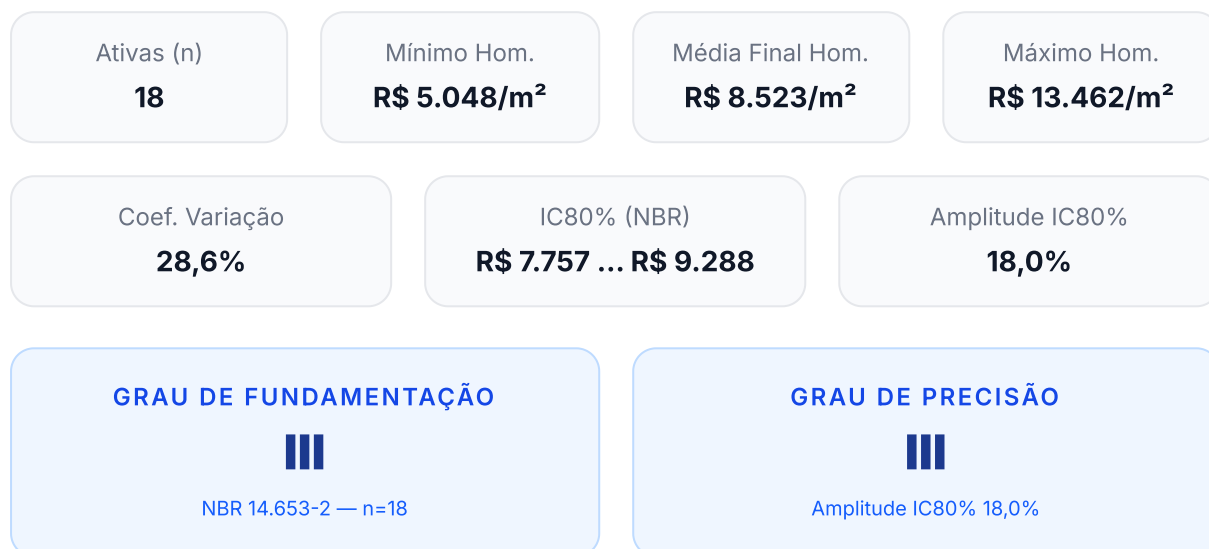
### 5.13 SANEAMENTO ESTATÍSTICO — CRITÉRIO DE CHAUVENET

Aplicado o critério de Chauvenet sobre o valor unitário homogeneizado (após fatores de oferta 0.90, área e padrão construtivo). **0** rodada(s) de rejeição — **0** amostra(s) excluída(s) por incompatibilidade de padrão construtivo com o avaliando e **0** pelo critério de Chauvenet.

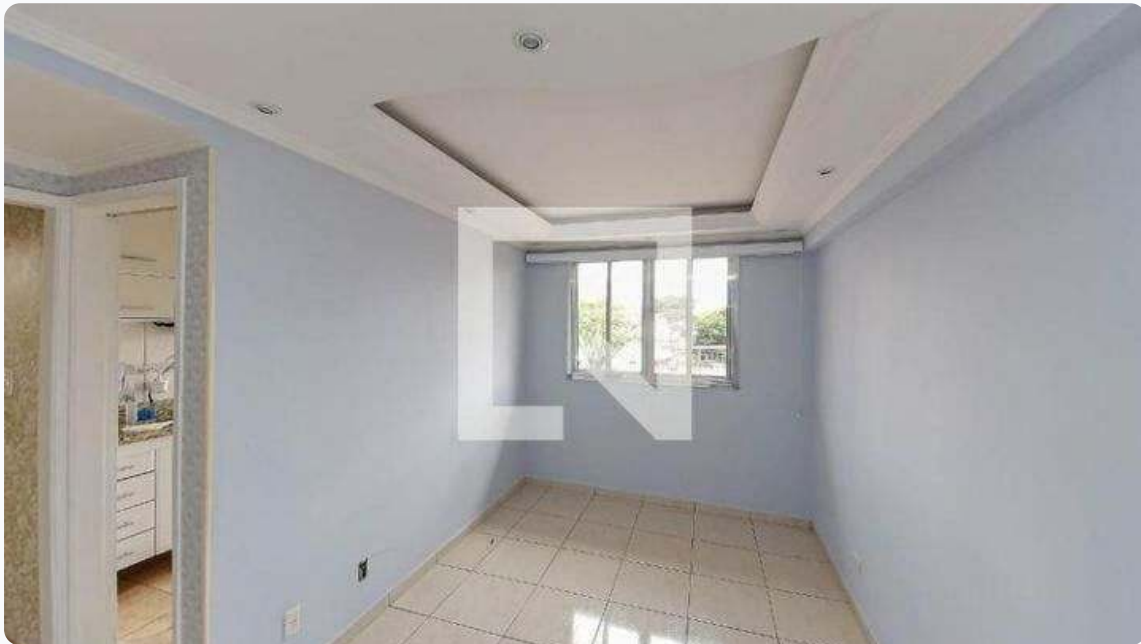
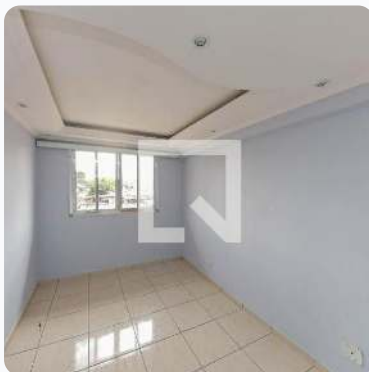
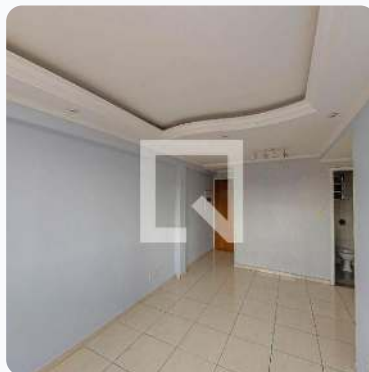
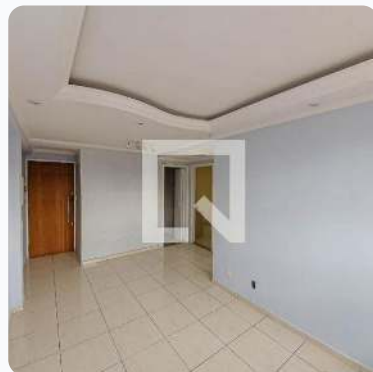
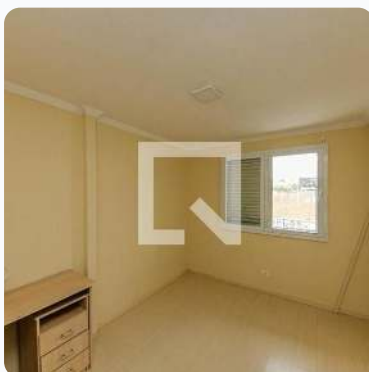
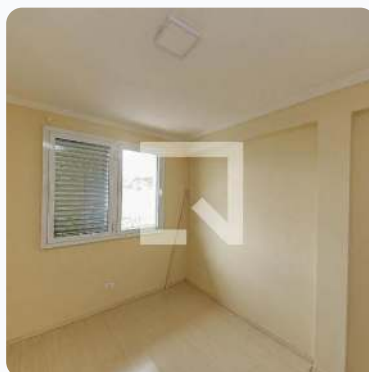
## Avenida Vila Ema

Apartamento de 60m<sup>2</sup> com 2 quartos localizado na Avenida Vila Ema, apresentando padrão construtivo normal. Os ambientes revelam piso cerâmico de formato médio nas áreas sociais e piso vinílico/laminado nos quartos, paredes pintadas em cores neutras com sanca de gesso e moldura de teto nas salas, e papel de parede decorativo em um dos dormitórios. As esquadrias são de alumínio branco com venezianas, compatíveis com o padrão médio. O imóvel não apresenta mobiliário planejado instalado, sendo observado apenas móvel solto de MDF em um dos quartos. O acabamento geral é condizente com construtoras de médio porte, sem elementos de luxo ou itens de linha popular extrema, posicionando-se adequadamente na faixa de padrão normal conforme NBR 14.653.

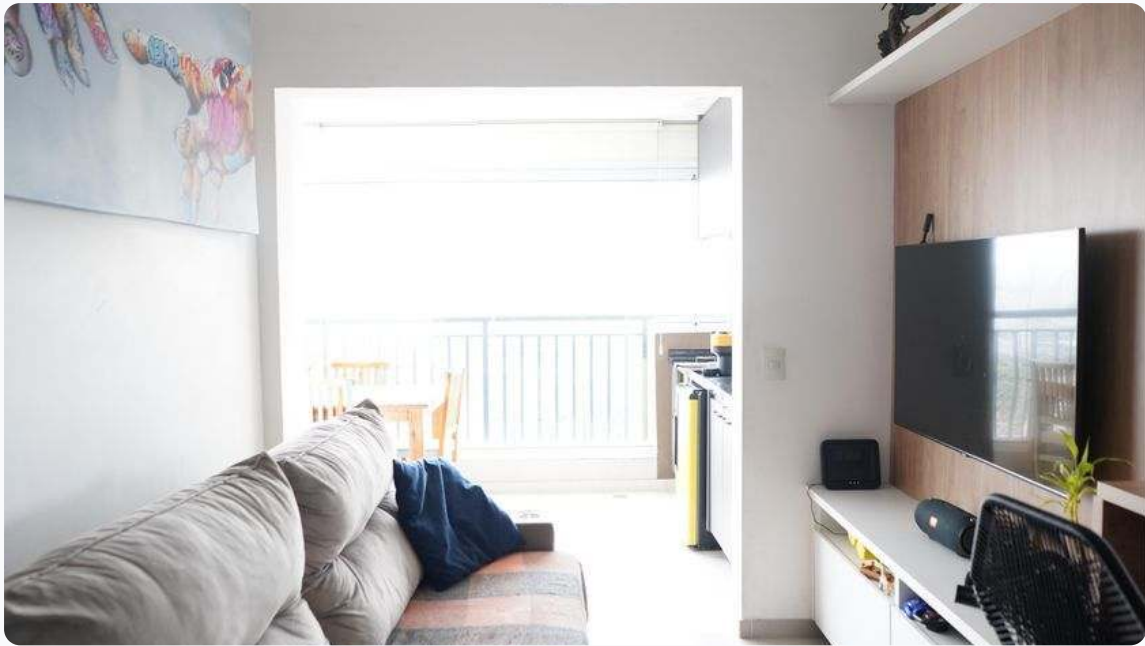
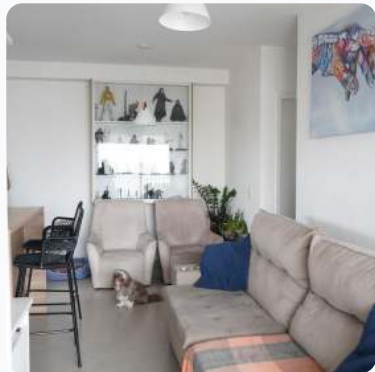
## Avenida Paes de Barros

Apartamento de padrão normal, com sala de estar integrada à varanda e à cozinha americana, apresentando marcenaria planejada em MDF com painel de TV em madeirado, bancada em granito escuro na cozinha, armários brancos superiores e inferiores planejados, piso em porcelanato claro de formato convencional em toda a unidade, paredes em pintura branca sem revestimentos especiais, janelas com esquadrias de alumínio e varanda com guarda-corpo metálico. Os dormitórios revelam ambientes de dimensões compactas, compatíveis com apartamentos de médio padrão. O conjunto dos acabamentos e a tipologia construtiva são condizentes com empreendimentos de construtoras de médio porte, sem elementos de luxo ou de padrão simples, enquadrando-se adequadamente na classificação normal (médio padrão) conforme NBR 14.653.
